LEGEPLADSINSPEKTION

Udført for: Vuggestue Blåmuslingen Inspektionsrapport

Inspektionstype: Årlig hovedinspektion

Inspektionsdato: jun 13, 2023

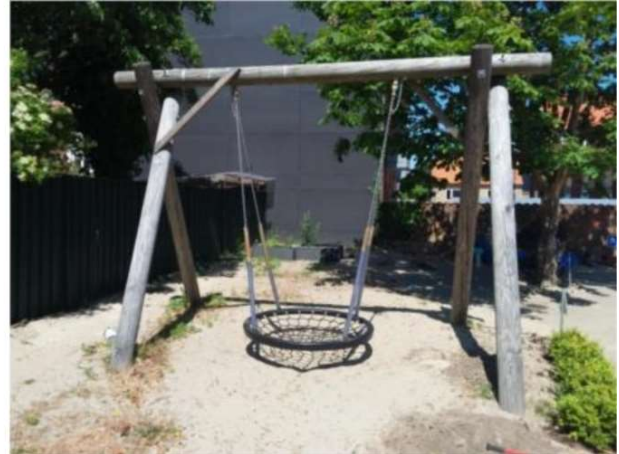
Navn: Gyngestativ med fuglerede.
 Redskabsnr.: LP01.2
 Producent: Ukendt producent
 Materiale: Træ
 Max. fri faldhøjde: 1.500 mm
 Småbørn (0-5 år)
 Børn (6-11 år)

Problembeskrivelse	Der gror græs/ukrudt ind i faldunderlaget, som bør fjernes. Et faldunderlag bør vedligeholdes ved, at underlaget rives/fræses og holdes fri for planter for at opretholde de støddabsorberende egenskaber. Dette bør ske efter behov. Rutinemæssig vedligehold bør bl.a. omfatte vedligehold af støddæmpende underlag. Rutinemæssig vedligeholdelse
Bemærkninger	
Tiltag	
Tiltagsbemærkninger

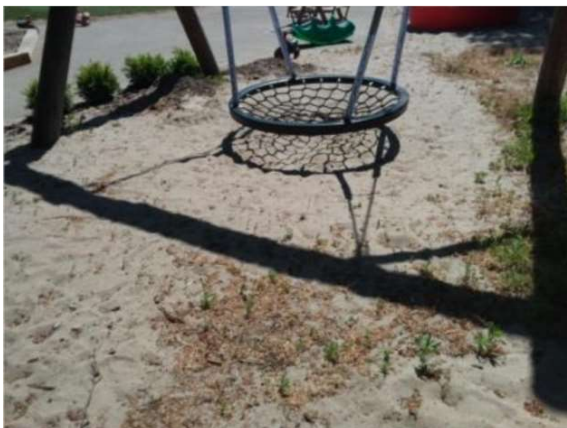
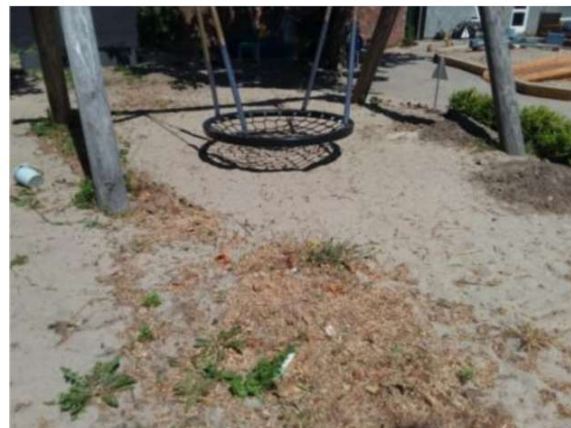
Problemstilling

Risikovurdering: 4 - Lav

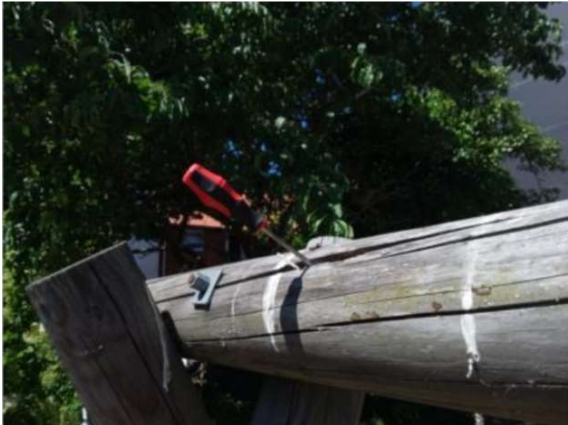
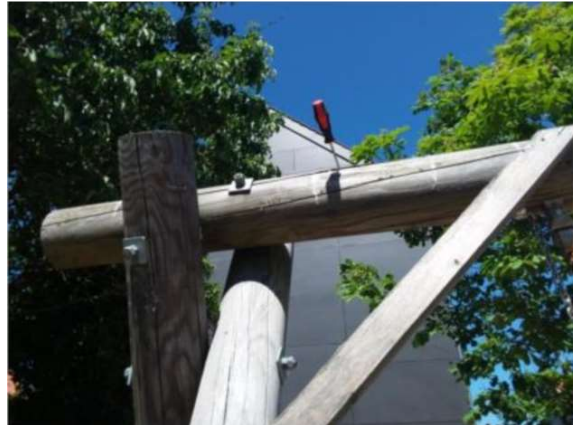
Problemstilling		Risikovurdering: 3 - Uønsket
Problembeskrivelse	En skruetrækker kan presses ind i viste trækomponenter som er i forfald. Korrigerende vedligeholdelse	
Bemærkninger	Der er konstateret begyndende råd på overliggeren.	
Tiltag		
Tiltagsbemærkninger

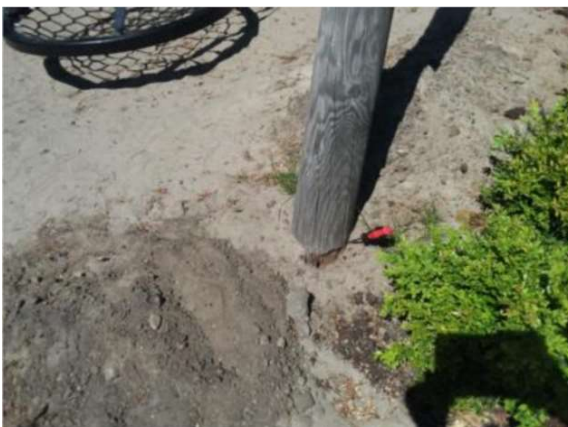
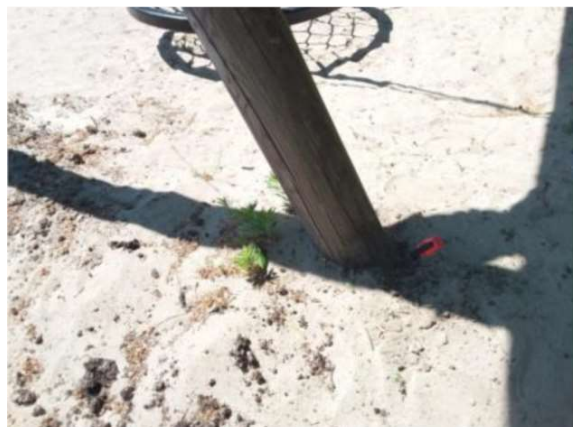
Problemstilling		Risikovurdering: 4 - Lav
Problembeskrivelse	En skruetrækker kan presses ind i viste trækomponenter ved terræn. Træet er i forfald ved terræn. Korrigerende vedligeholdelse	
Bemærkninger	Der er konstateret begyndende råd på alle 4 af stolper ved terræn.	
Tiltag		
Tiltagsbemærkninger

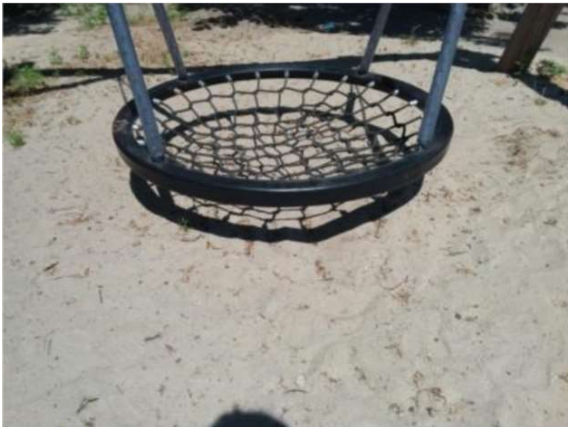
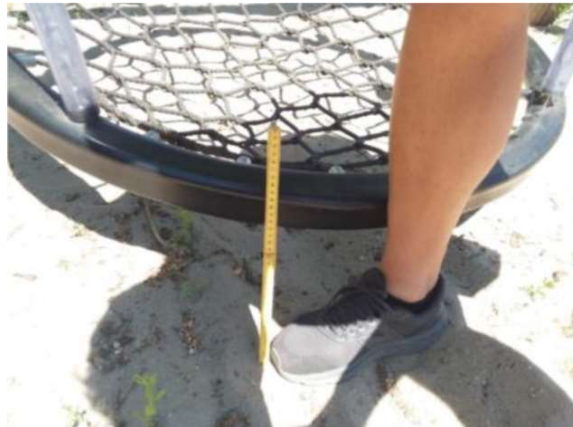
Problemstilling		Risikovurdering: 4 - Lav
Problembeskrivelse	Der er risiko for fastklemning under den bevægelige del. Hvis bevægelige dele kan udgøre en fare for kroppen, skal der være en afstand til jorden på mindst 400 mm. EN1176 Del 1 Pkt. 4.2.6 Bevægelige dele	
Bemærkninger	Frihøjden mellem sæde og terræn er mindre end 400mm. Risikoen er sat lav da det er primært vuggestue børn der benytter den, vær dog opmærksom på at en offentlig legeplads kan benyttes af alle.	
Tiltag		
Tiltagsbemærkninger

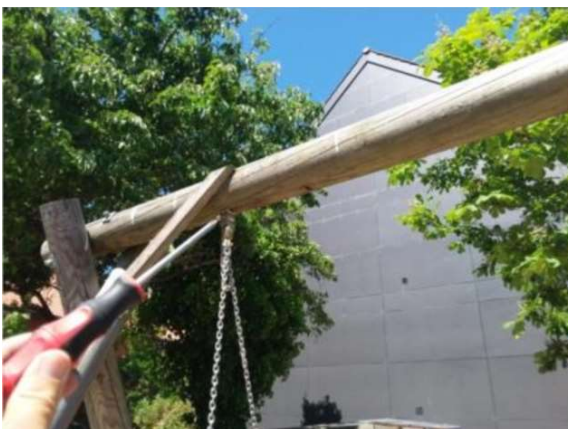
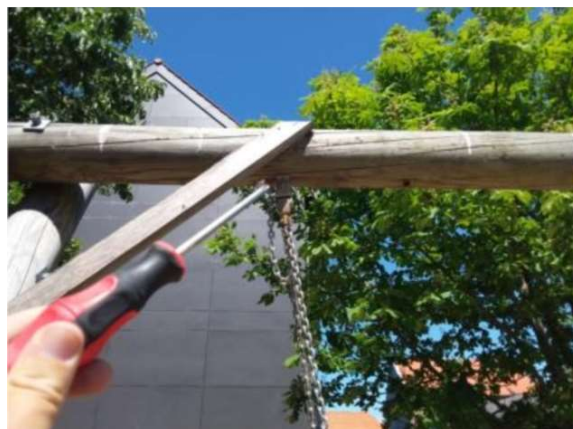
Problemstilling		Risikovurdering: 3 - Uønsket
Problembeskrivelse	Viste komponenter er løse og bør derfor efterspændes. Rutinemæssig vedligehold bør bl.a. omfatte efterspænding af befæstelseselementer. Rutinemæssig vedligeholdelse	
Bemærkninger	Det ene gyngeleje sidde løst. Måske på grund af tørke.	
Tiltag		
Tiltagsbemærkninger

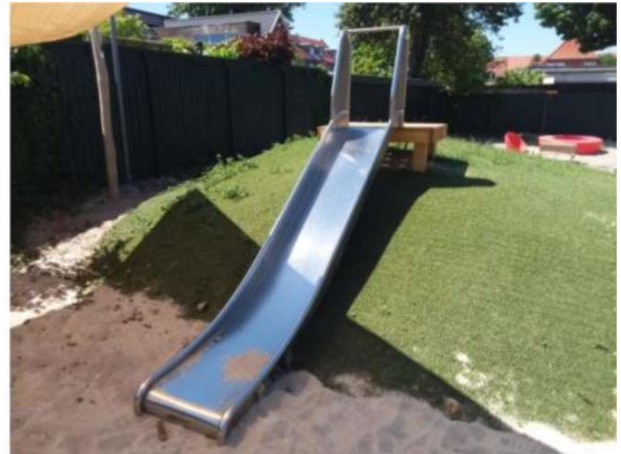
Navn: Rutsjebane
 Redskabsnr.: LP01.7
 Producent: Nikostine ApS
 Installationsdato: apr 01, 2023
 Materiale: Stål

Problemstilling	Risikovurdering: 3 - Uønsket
Problembeskrivelse	Brugerne kan få fingrene i klemme i viste åbninger. Der må ikke være åbninger i frirummet på legeredskaber mellem 8- og 25mm i diameter som kan fange brugerens fingre, når de befinder sig i legeredskabets frirum. Definitionen af frirummet er det cylindriske rum, som brugeren optager under brug. Her er det siddende. Radius 1000mm, højde 1500mm. EN1176 Del 1 Pkt. 4.2.7.6 Fastklemning af fingre EN 1176 Del 1 Pkt. 4.2.8.2.3 Frirum
Bemærkninger	Det er konstateret imellem brædderne på platformen. Det kan skyldes ekstrem tørke i øjeblikket.
Tiltag	
Tiltagsbemærkninger

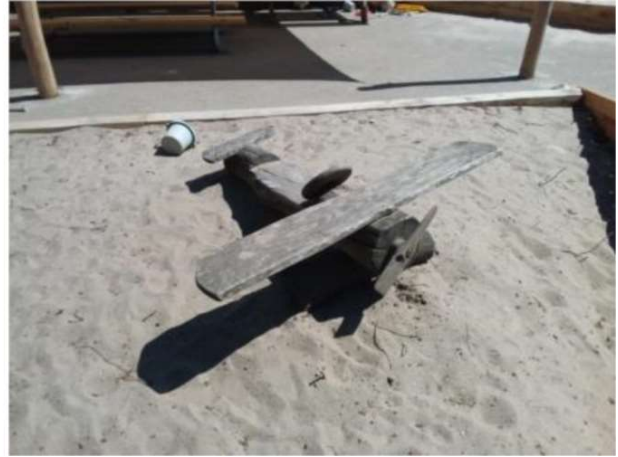
Navn: Flyver
 Redskabsnr.: LP01.4
 Producent: Ukendt producent
 Materiale: Træ
 Småbørn (0-5 år)

Problemstilling		Risikovurdering: 4 - Lav
Problembeskrivelse	Viste komponenter er løse og bør derfor efterspændes. Rutinemæssig vedligehold bør bl.a. omfatte efterspænding af befæstelselementer. Rutinemæssig vedligeholdelse	
Bemærkninger	Hele redskabet trænger til at blive efterspændt.	
Tiltag		
Tiltagsbemærkninger
